Caracterização patológica e construtiva de igrejas e capelas do concelho de Estarreja

Aníbal Costa, Humberto Varum, Nuno Ramos

Universidade de Aveiro, Departamento de engenharia Civil, Aveiro, Portugal

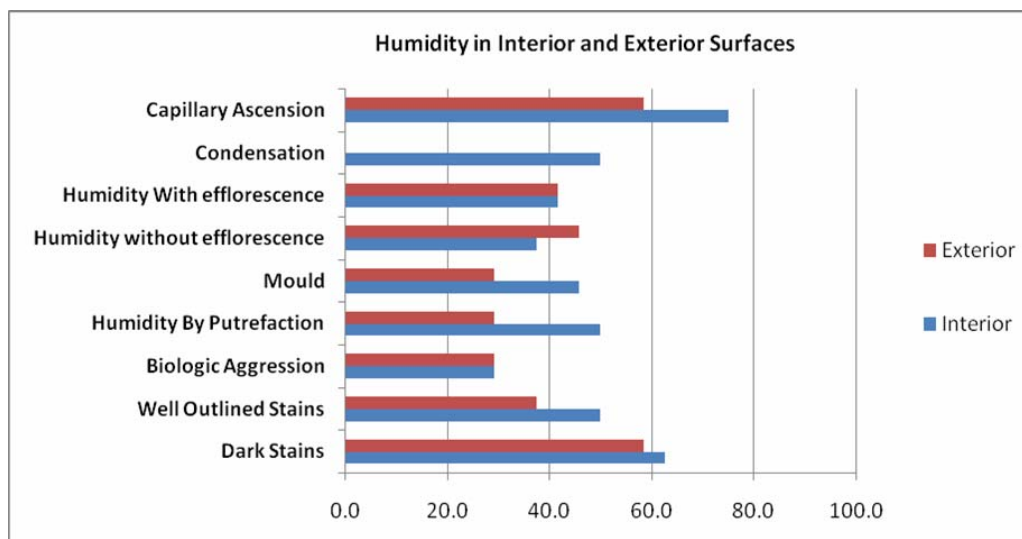
Figura 10: Humidade em paramentos interiores e exteriores de Igrejas e Capelas.

Apresenta-se na Figura 10 as patologias mais observadas, através de percentagens.

Como se pode observar a manifestação patológica mais frequente observada e que por consequência é a principal responsável pela maior parte das patologias em revestimentos exteriores e interiores é a ascensão capilar. Este facto está associado à verificação de que o distrito de Aveiro possui um nível fereático muito elevado e para além disso os edifícios inspeccionados estão em contacto directo com o solo e não possuem um sistema de drenagem adequado de águas. Em muitas situações existiam cemitérios na proximidade dos edifícios e muitos deles implantados a cotas superiores à dos edifícios.

Quase 80% dos edifícios observados apresentavam esta patologia nos paramentos interiores e cerca de 60% nos paramentos exteriores.

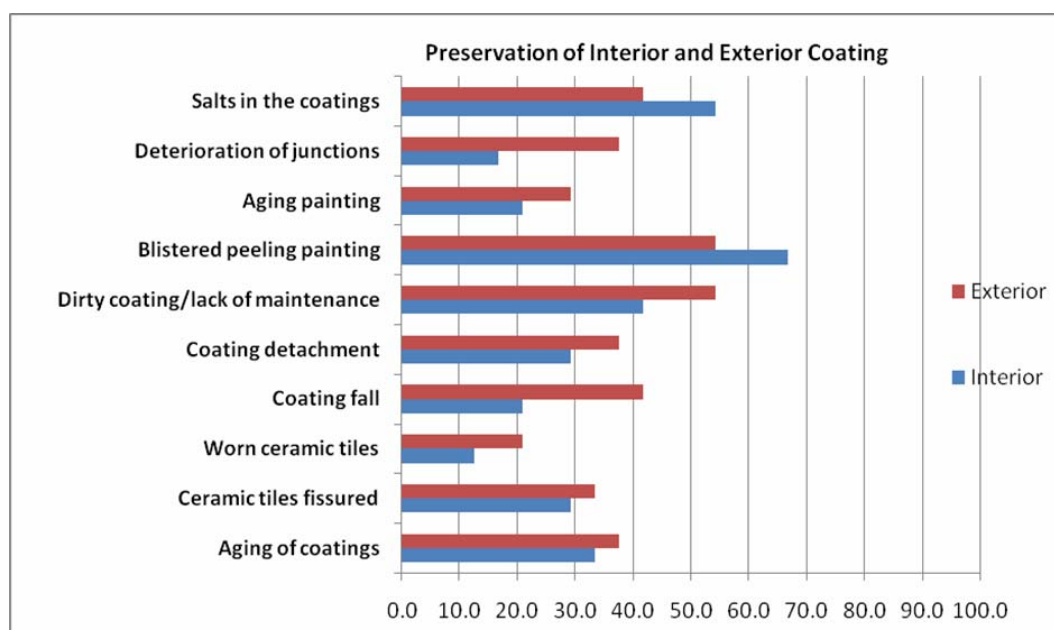
Figura 11: Conservação dos revestimentos interiores e exteriores das Igrejas e Capelas.

As paredes com revestimentos pintados são as que sofrem mais degradação ao longo do tempo, Figura 11. De facto é nas faces interiores dos edifícios que se encontra a maior percentagem de tinta degradada que é compatível com o facto de se verificar maiores indícios de humidade ascensional nas faces interiores. Este sintoma foi observado em cerca de 68% dos casos.

Do outro lado, no exterior apenas 53% manifestam esse sintoma. No que diz respeito aos elementos cerâmicos, especialmente aqueles que cobrem fachadas, eles apresentam sinais claros de desgaste.

Uma vez que, em cerca de 35% dos casos se observaram ladrilhos fissurados em 40% dos casos chegou-se a constatar a perda ou destacamento de elementos cerâmicos em fachada.

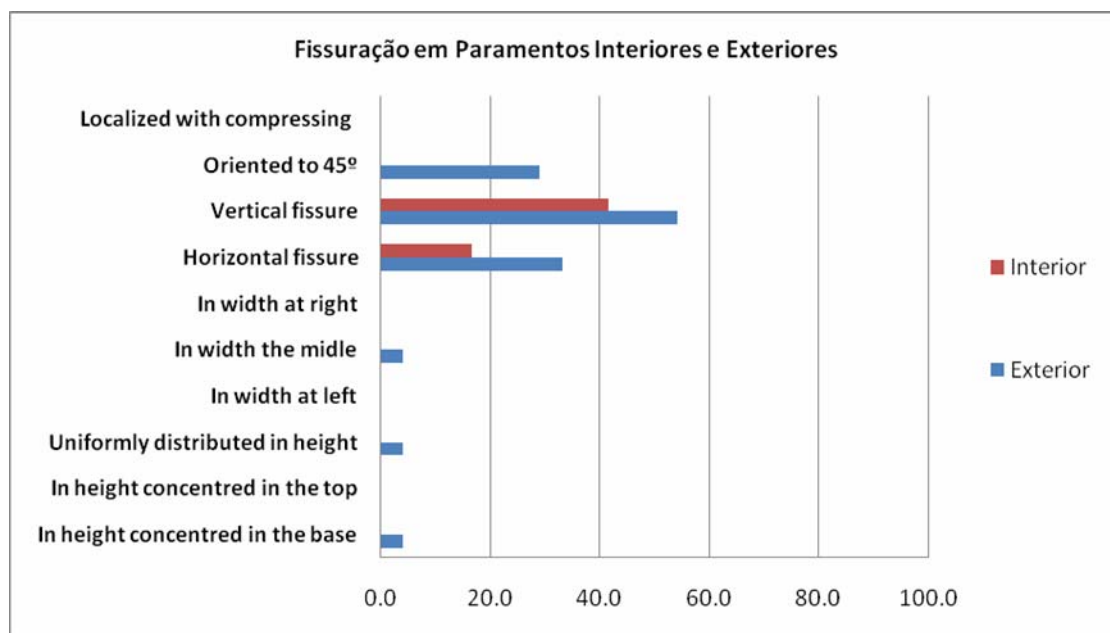
Figura 12: Existência de fissuras na face interior e exterior de Igrejas e Capelas.

Dos edifícios observados é importante salientar que, com excepção da Capela de São Sebastião, localizada na freguesia de Salreu, não apresentam patologias graves a nível estrutural, isto é, que possam comprometer a sua estabilidade, Figura 12.

Os outros edifícios observados na maioria dos casos mostram fissuras superficiais em paramentos interiores e exteriores, muito provavelmente devidos ao efeito da retração dos rebocos.

Deve-se no entanto salientar que muitos dos edifícios inspeccionados tinham sido submetidos, muito recentemente, a obras de reparação. Esta situação pode ter contribuído para ocultar essas manifestações.
